## OCENA TECHNICZNA

NR 1/VIII/ 2011

- marka i typ samochodu: **Opel Omega 2,0i, kombi**
- rodzaj poj. i typ nadwozia: samochód osobowy,
- nr rejestracyjny: **NWE R198,**
- nr identyfikacyjny: **W0L000067N1128756,**
- rok produkcji: **1992,**
- pojemność silnika/moc: 1998 cm<sup>3</sup> / 85 kW – (Z1, R4),
- stan licznika: 200 062 km wg licznika ,
- ogumienie : WANLI o rozm. 205/60R15 i zużyciu bieżnika około 50%,
- wyposażenie pojazdu: standardowe i dodatkowo: szyber-dach, Alu-felgi, relingi dachowe, zaczep do ciągnięcia przyczepy, radio nieokreślonej marki – brak panelu sterowania.

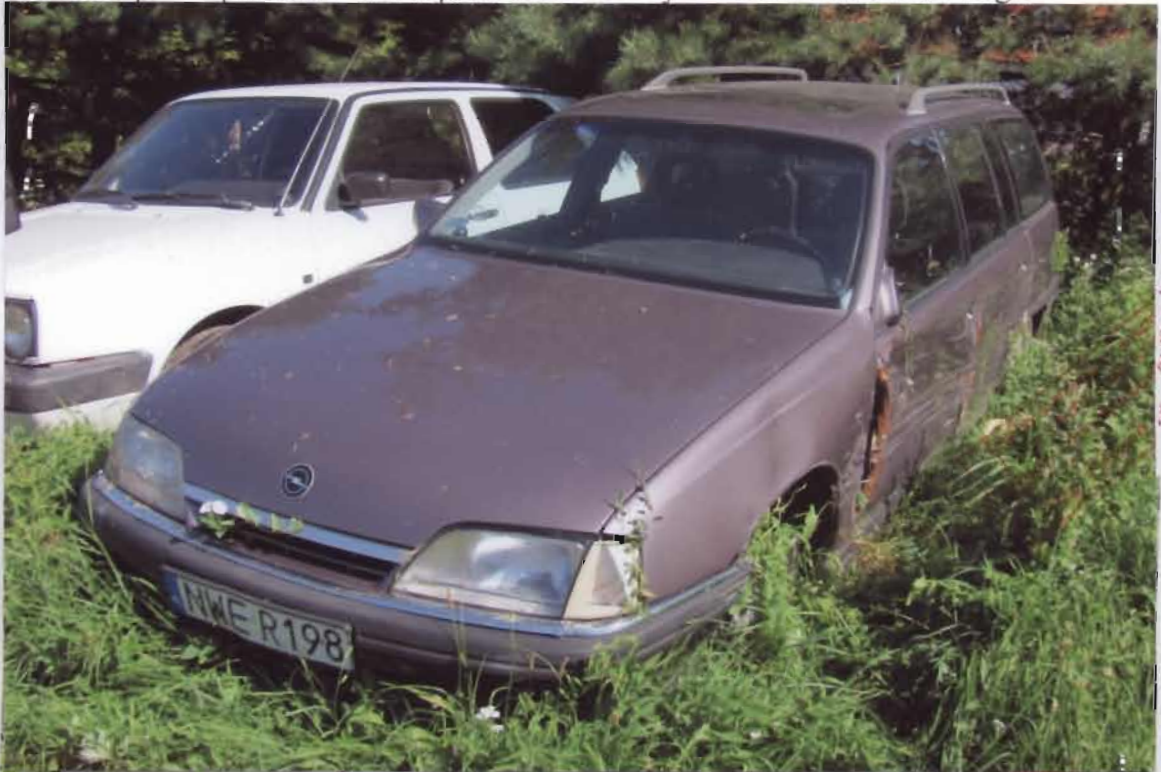
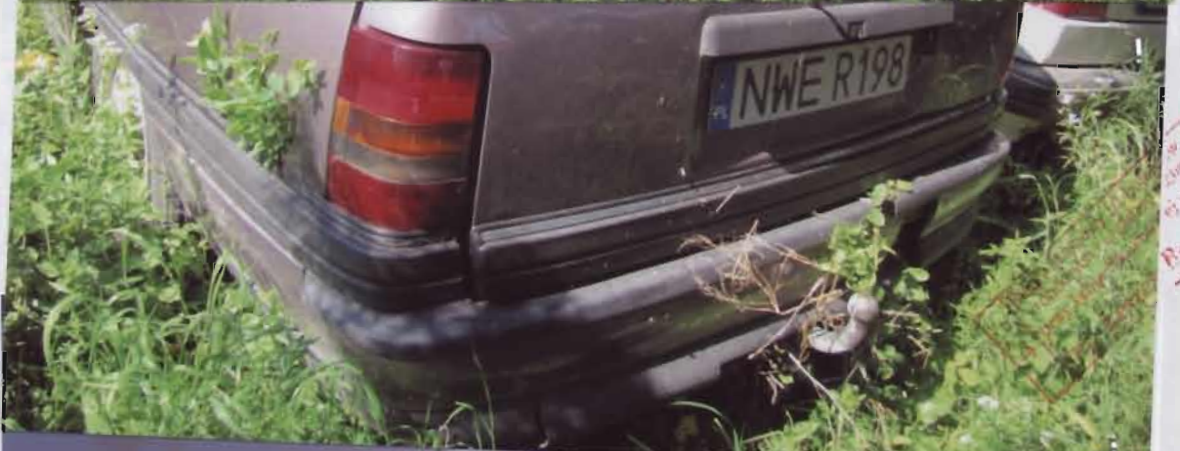
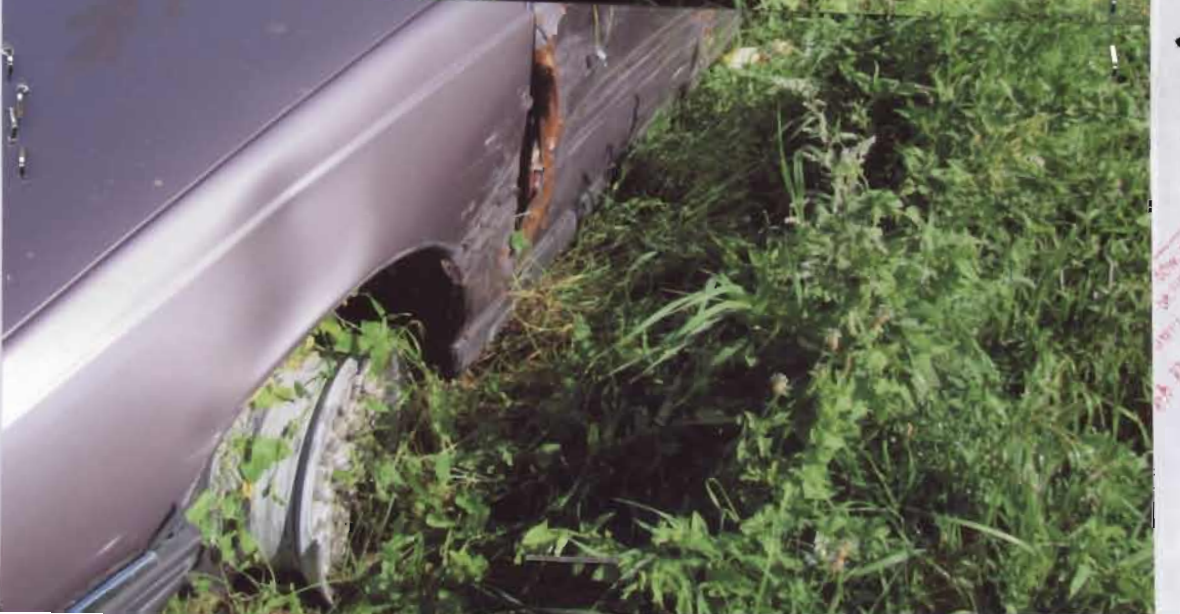
- 3. Nadwozie:** Nadwozie samochodu z licznymi ogniskami korozji na wskroś w części przypodłogowej. Tapicerka wnętrza pojazdu zniszczona użytkowaniem. Lewa strona nadwozia znacznie uszkodzona tj. błotnik przedni lewy pocięty, drzwi przednie i tylne lewe pocięte na 1/2 powierzchni, zderzak tylny połamany, listwa błotnika tylnego lewego połamana. Wnęki kół przednich skorodowane z ogniskami korozji na wskroś  
Braki: lusterko zewnętrzne lewe, klosz lampy kierunkowskazu lewego

Fot. 1,2,3 – widok samochodu – lewa zniszczona część nadwozia.

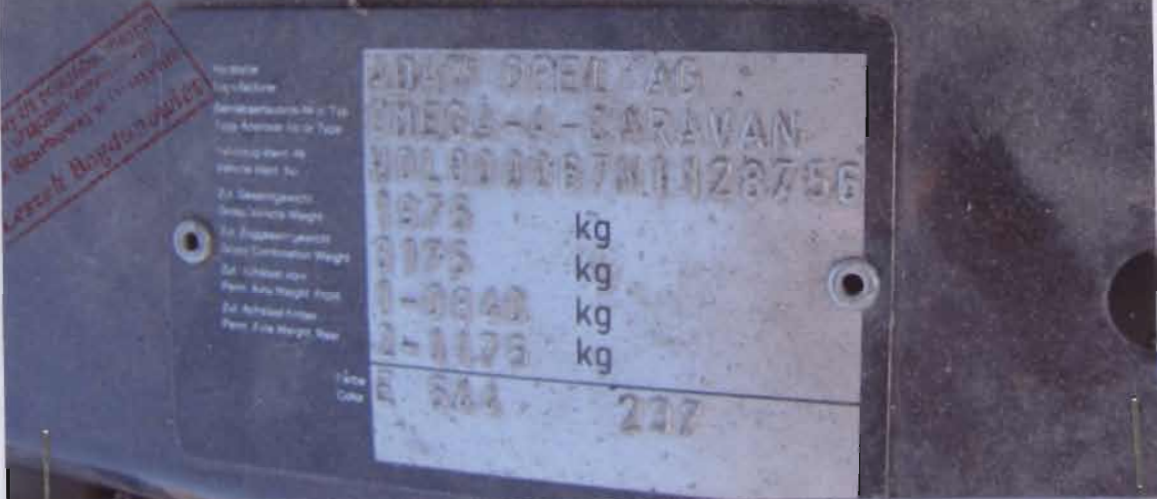
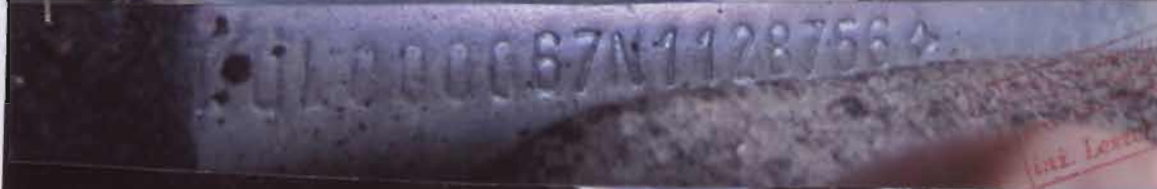
Fot. 4,5 – nr identyfikacyjny – VIN i tabliczka fabryczna pojazdu.

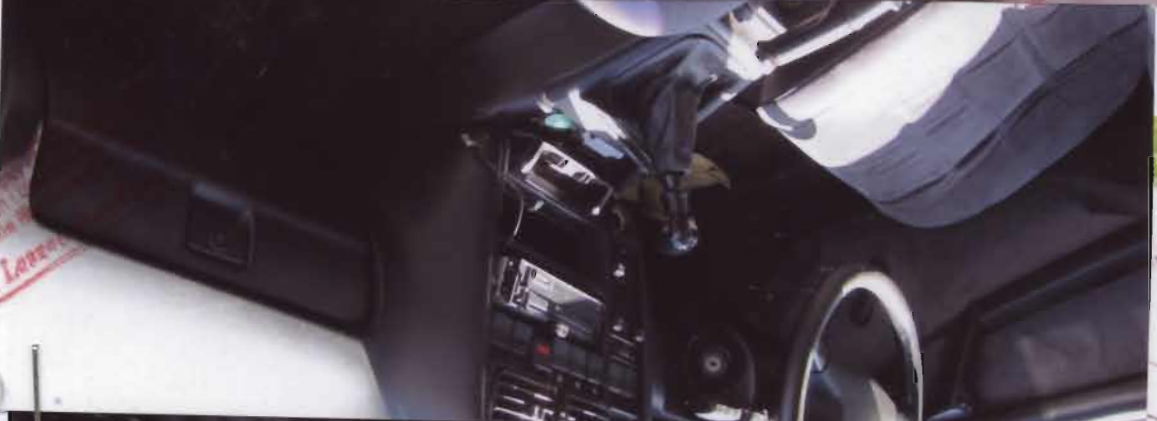
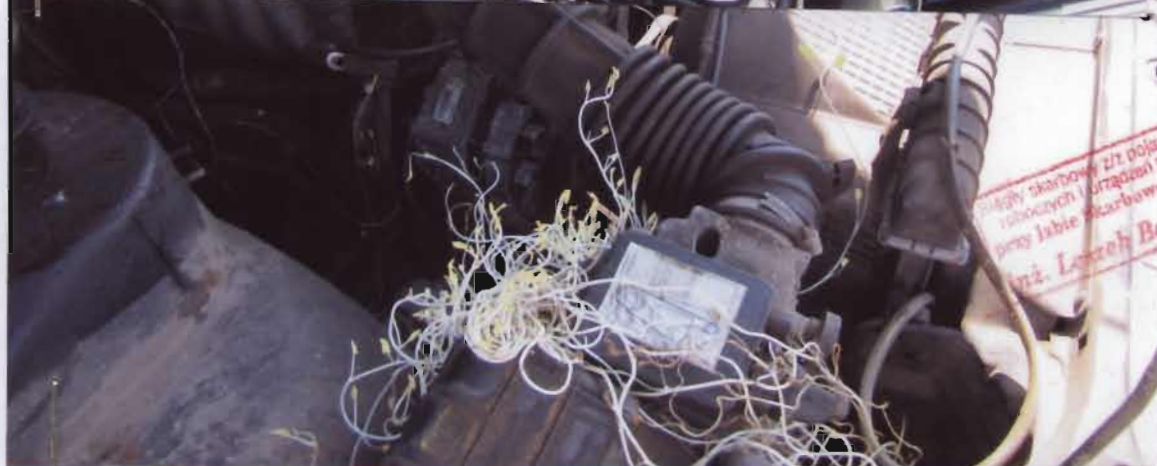
- 1.Silnik :** Jednostka napędowa na znacznej powierzchni pokryta ogniskami korozji co świadczy o długotrwałym nie użytkowaniu pojazdu, górna część silnika znacznie zaolejona co świadczy o rozszczelnieniu układu smarowania – olejenia.
- 2.Podwozie:** Elementy zawieszenia przedniego i tylnego pokryte korozją. Ogumienie w/w o zużyciu bieżnika około 50-60%, zestarzałe, tarcza koła przedniego lewego – Alu-felga –połamana, brak opony przedniej lewej.

Fot. 6,7 – widok wnętrza nadwozia – przedniej części, komora silnika z silnikiem.

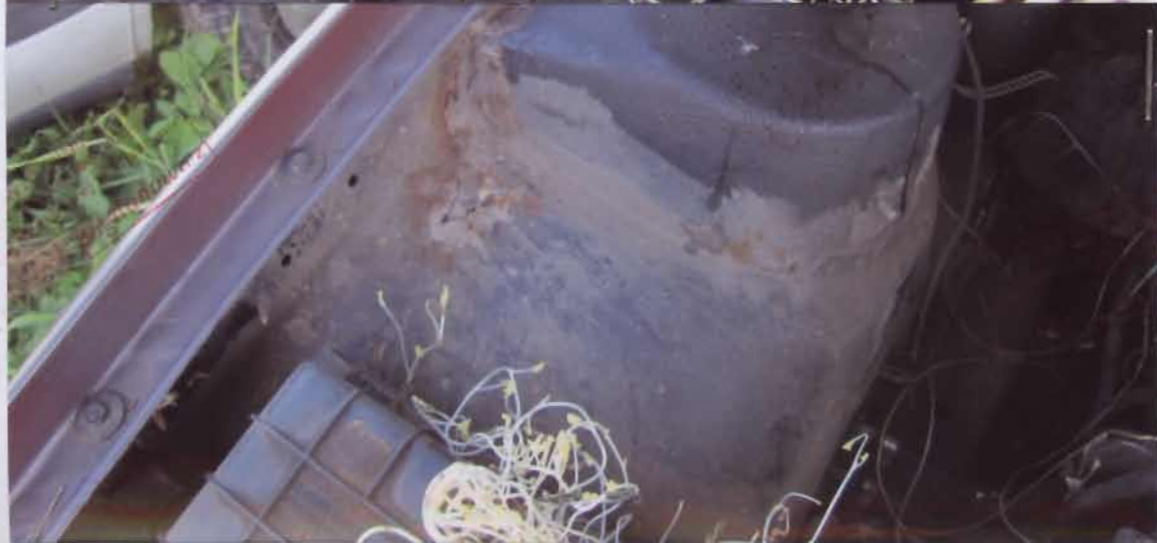
8.

Fot. 8 – wzmacnienie prawe przednie – korozja na wskroś z ubytkiem materiału rodzimego.
