Biuro Inżynierskie „BIALMOST”

Ekspertyza
mostu przez jez. Mamry
w ciągu drogi nr 1602N Surwile – Pozedrze,
nr obiektu 30000713

Białystok, czerwiec 2009

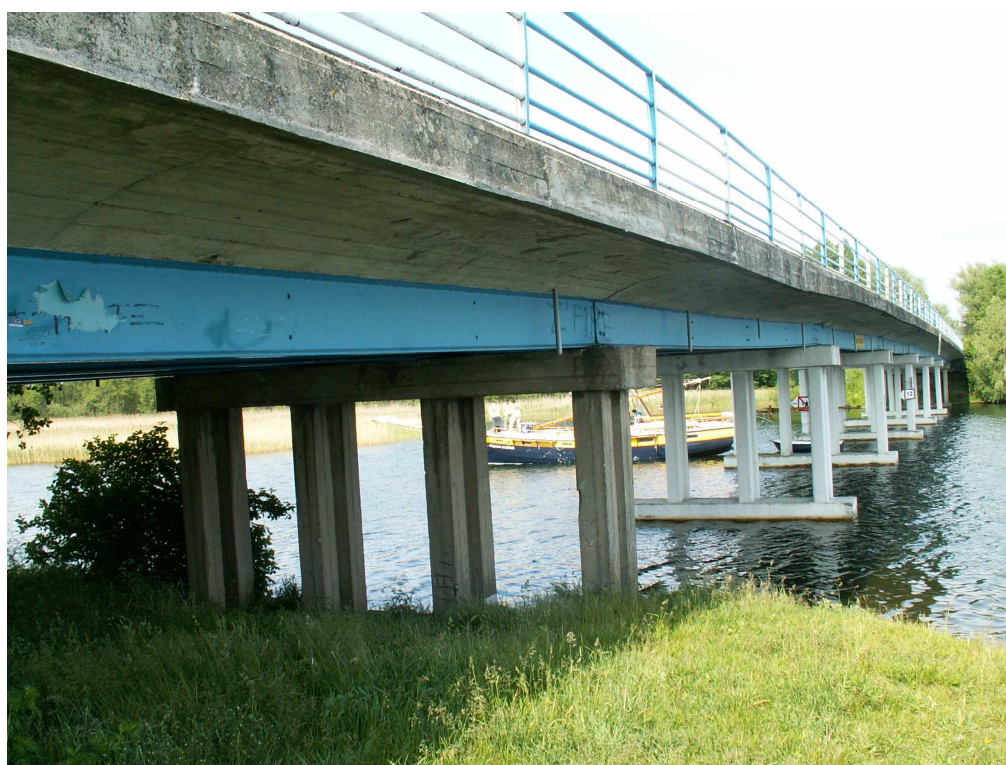
Rys. 1. Widok ogólny mostu od strony Pozedrza (lewy koniec mostu)

- nieliczne małe i nieaktywne nacieki korozji ługującej betonu w obszarze płyty pomostu przęsła (rys.9),
- niestaranne betonowanie całej konstrukcji, ugięcia deskowań (rys. 1), dobetonowania naroży przęsła w czasie ostatniego remontu (przy F3, F5, F6),

- widoczne znaczne ugięcia przęsła od ciężaru własnego (rys. 1), sugerujące brak możliwości podniesienia nośności mostu z zachowaniem istniejących belek nośnych,

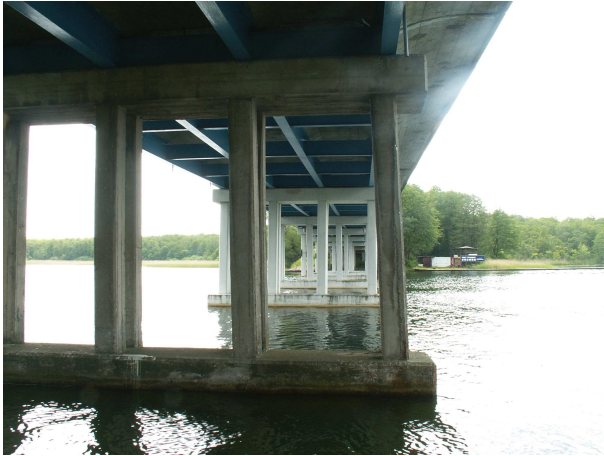
- odchylenia od pionu w różnych kierunkach słupów filarów (rys.3). Szacunkowe zestawienie kierunków i wielkości wychyleń zestawiono w tabeli poniżej. Jej analiza pozwala na stwierdzenie, że najbardziej prawdopodobną przyczyną wychyleń słupów są błędy wykonawcze: niedokładnie rozmieszczone pale fundamentowe wymusiły lokalizację dolnych części słupów (pale i słupy połączone ze sobą w poziomie dolnych oczepów). Aby dostosować górne części słupów do planowanych rozpiętości i szerokości przęseł, niektóre z nich pochylono.

Filar	Słup i orientacyjne wychylenie jego górnej części w cm
F1	W- 0 cm
F2	W- 0 cm
F3	W- 0 cm
F4	W- 3 cm p
F5	W- 10 cm p
F6	W- 5 cm p, 4k- 10 cm l, 4p- 10cm l, 3k- 8 cm l, 3p- 8cm l, 2k- 8 cm l, 2p- 8cm l,
F7	W- 5 cm p, 4k- 10 cm l, 4p- 10cm l, 1k- 10cm p, 1p- 10 cm p, 2k- 2 cm p

Rys. 3. Odchylenia od pionu w różnych kierunkach słupów filara F7

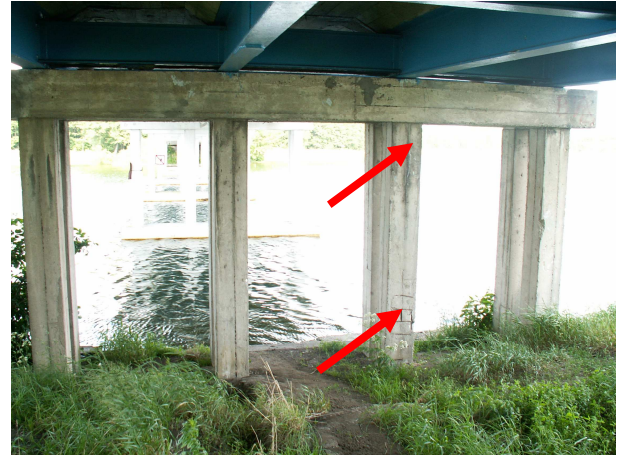
- zaawansowaną korozję zbrojenia z odspoinami otuliny w obszarze słupów filarów F1, F2, F3 (rys. 4, 5),
- zaawansowaną korozję betonu i zbrojenia oczepu dolnego filara F7 (rys. 6), potwierdzoną rezultatami badań podwodnych wykonanych w marcu 2009 przez P.U.-H. „B.M.”

Rys. 4. Korozja zbrojenia z odsypinami i zarysowaniami otuliny w słupach filara F1

W słupach filara F1 stwierdzono grubość otuliny zbrojenia: 5, 3, 7, 6, 20, 25, 36, 38 mm (średnio 1,7 cm).

Zagrożenie korozją zbrojenia dotyczy niektórych słupów filarów słupów filarów (np. F1, F2, F3), których pionowe zarysowania otuliny są spowodowane pęcznieniem produktów korozji zbrojenia. Korozja jest następstwem karbonatyzacji otuliny betonowej słupów o słabszym i jednocześnie bardziej przepuszczalnym dla CO₂ betonie.

- naprawić słupy ze spękaniem korozyjnymi używając systemowych rozwiązań naprawczych,
- naprawić zarysowania, drobne ubytki betonu bądź nierówności dobetonowań w całej konstrukcji mostu używając systemowych rozwiązań naprawczych,

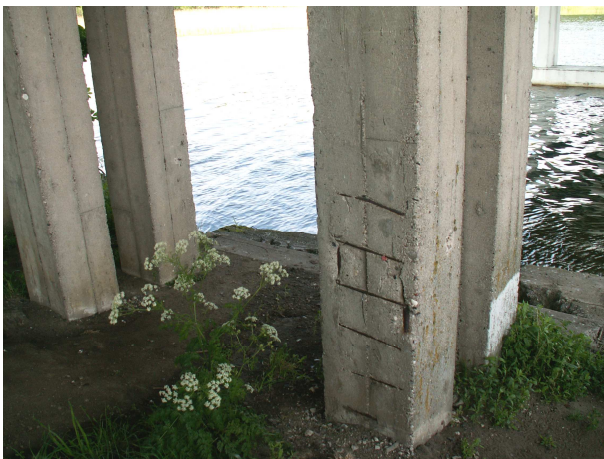
Rys. 5. Korozja zbrojenia z odsypinami otuliny w słupach filara F1

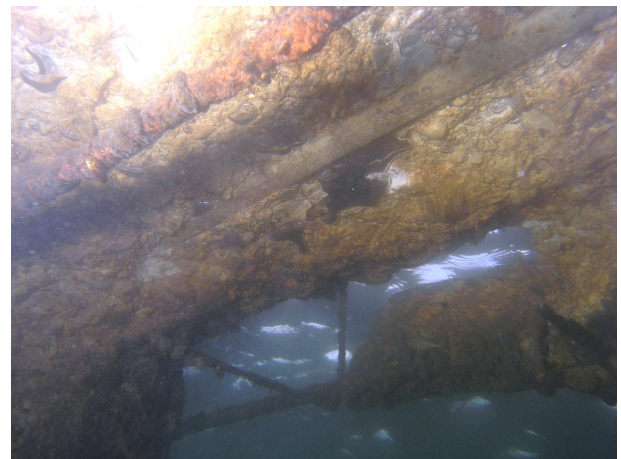
Rys. 6. Zaawansowana korozja betonu i zbrojenia oczepu dolnego filara F7

- dokończyć remont podpór (oczep dolny filara F7), skarp, ścieków skarpowych, schodów i linii brzegowej pod mostem wg projektów Poltrasu (1996) i Polmostu (1998), zachowujących swoją aktualność w tym zakresie,

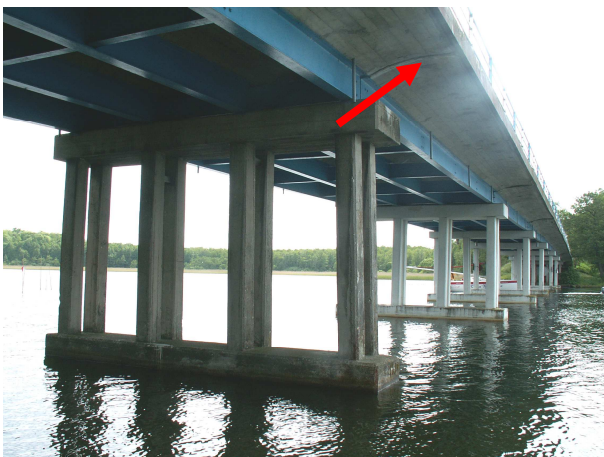
- przecieki dylatacji w obszarze wsporników chodnika nad filarami (rys. 7),
- nieliczne nacieki korozji ługującej betonu w obszarze wsporników chodnika, przy gzymsie (rys.8),

Rys. 7. Przecieki dylatacji w obszarze wsporników chodnika nad filarem F7

- naprawić lub wymienić przeciekające dylatacje w obszarze wsporników chodnika,
- pokryć całą nadwodną powierzchnię betonową mostu powłoką ograniczającą dyfuzję dwutlenku węgla w celu ograniczenia procesu karbonizacji betonu, którego efektem jest korozja zbrojenia,

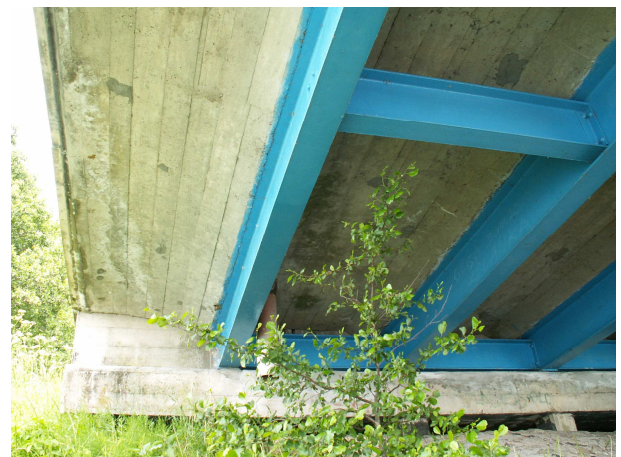
Rys. 8. Nacieki korozji ługującej betonu w obszarze wsporników chodnika przęsła F7-Pk

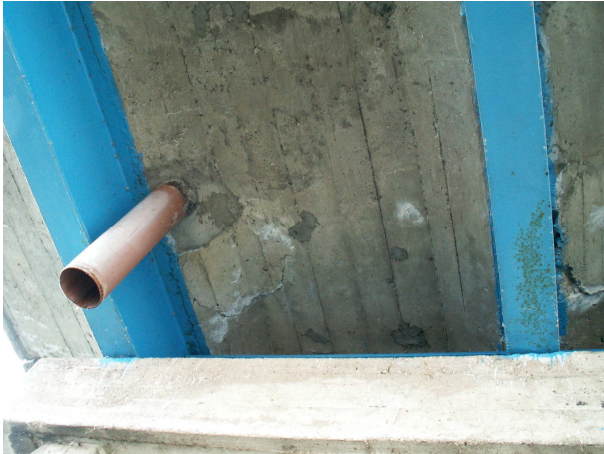
- uszkodzone i bezładnie wychylone słupki barier na przyczółkach (rys. 17),
- gruzowisko żelbetowe przy skarpie przyczółka początkowego (rys. 18),
- niewielkie ubytki powłok malarskich na belkach nośnych przęsła (rys. 1, 9),

Rys. 9. Nacieki korozji ługującej betonu i korozja dolnej półki belki nośnej przy F1

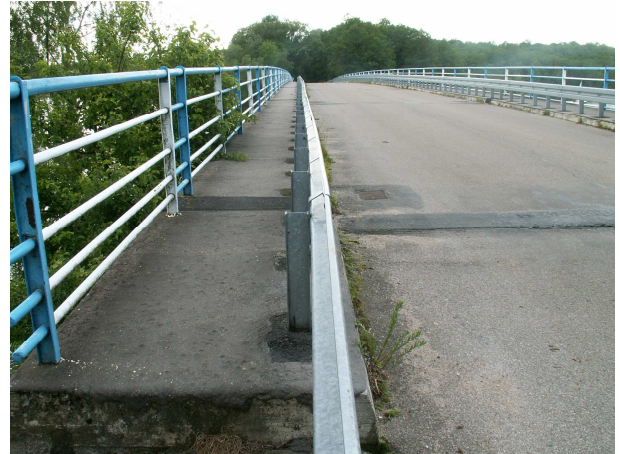
- uskok (ok. 1cm) za dylatacją końcową przy zjeździe z mostu od strony Pozedrza (rys. 10), mogący wynikać z niedogęszczenia zasypki nad płytą przejściową bądź z obsunięcia się lub pęknięcia płyty przejściowej w tym miejscu,

- spękania korozyjne betonowych powierzchni krawężnikowych wspornika chodnika, będące efektem działania mrozu i soli odladzających. Działania erozyjne powoduje też trawa porastająca linię krawężników (rys. 10).

Rys. 10. Uskok za dylatacją końcową przy zjeździe z mostu, zarośnięte krawężniki

- lokalnie naprawić spękania nawierzchni stosując wycięcia i zalewki bitumiczne, robiąc to tak, by nie uszkodzić izolacji,
- nadlać nawierzchnię w miejscu uskoku przy zjeździe z mostu, jeżeli po roku uskok się odnowi – naprawić płytę przejściową w tym miejscu,

- wzmocnić powierzchnie krawężników przez powleczenie penetrującymi i potem grubopowłokowymi wyprawami na bazie żywic syntetycznych, ewentualnie wyciąć skorodowany beton i ułożyć granitowe płytki imitujące krawężniki, z bitumicznymi zalewkami od strony nawierzchni,

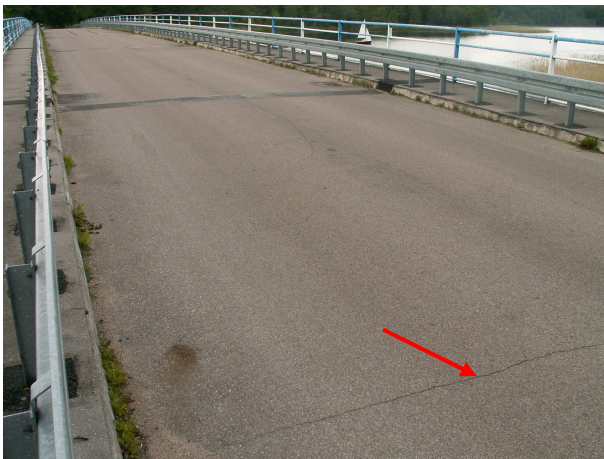
- spękania nawierzchni jezdni w obrębie przęsła (rys. 11, 12). Są one wynikiem błędów ułożenia bądź składu samej nawierzchni, nie naruszają izolacji płyty pomostu (brak śladów przecieków na spodzie płyty pomostu).

Rys. 11. Spękania nawierzchni jezdni w obrębie przęsła F7-Pk

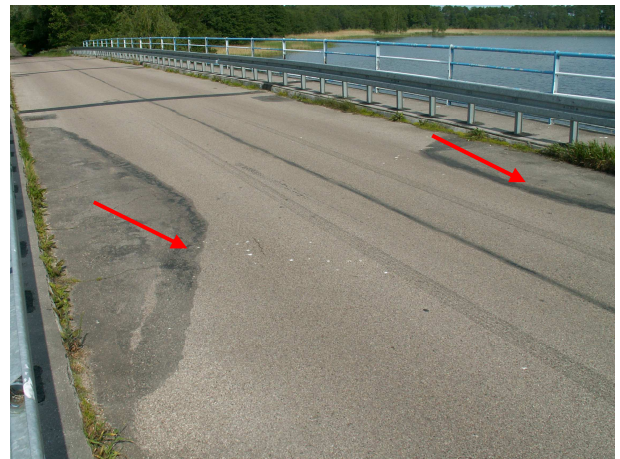
Rys. 12. Spękania nawierzchni jezdni w obrębie przęsła F3-F4

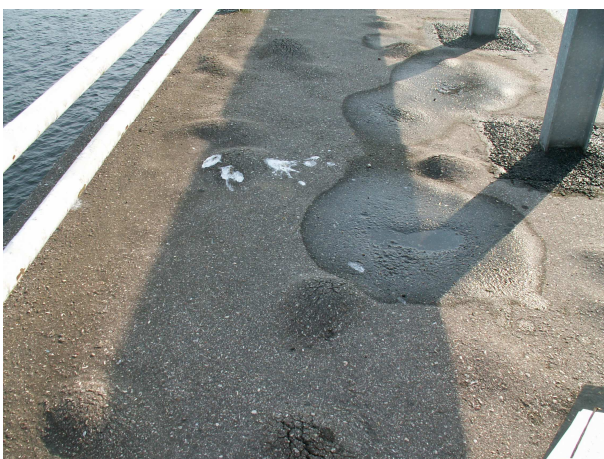
- bąble powietrzne pod bitumiczną nawierzchnią chodników (rys. 13), powstałe w wyniku intensywnego odparowywania wody wciekającej pod nawierzchnię chodnika,

Rys. 13. Bąble powietrzne pod bitumiczną nawierzchnią chodników

- zmienić nawierzchnię na chodnikach na cienkowarstwową na bazie żywic syntetycznych, jeżeli okaże się to konieczne to również wymienić izolację pod nią,

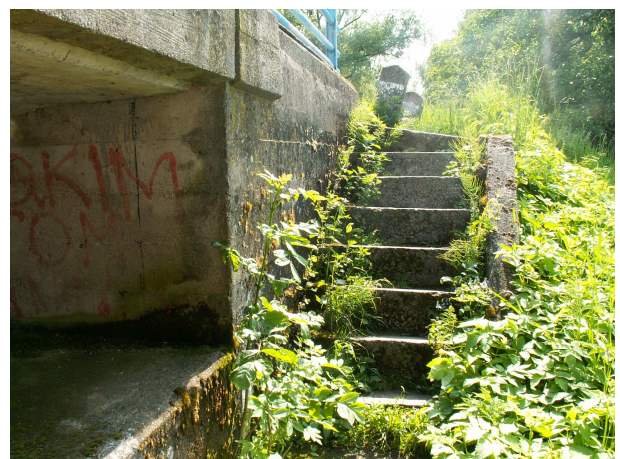
- nierówności linii poręczy, głównie po prawej stronie mostu,
- uszkodzone lub brakujące schody i ścieki skarpowe (rys. 14),
- rozmyte i zaniedbane stożki skarp przy przyczółkach (rys. 15, 16),

Rys. 14. Uszkodzone schody przy przyczółku początkowym

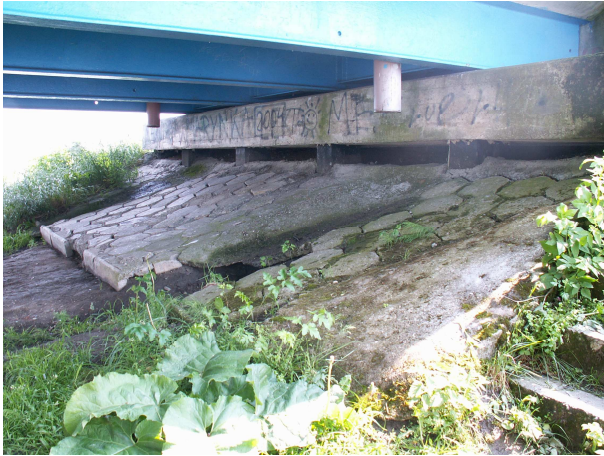
Rys. 15. Uszkodzone schody i ścieki skarpowe przy przyczółku początkowym

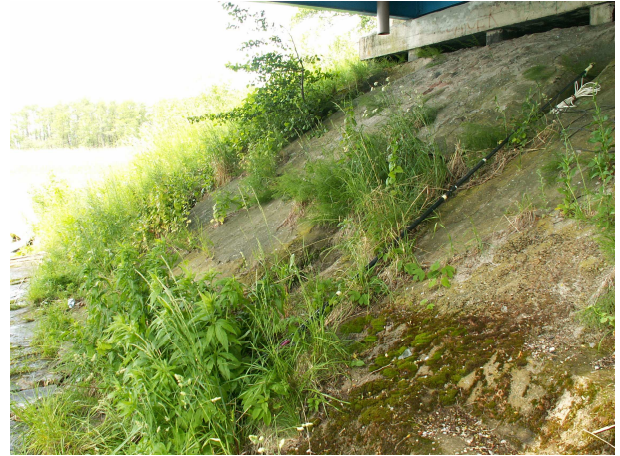
Rys. 16. Uszkodzony stożek skarpy przy przyczółku końcowym

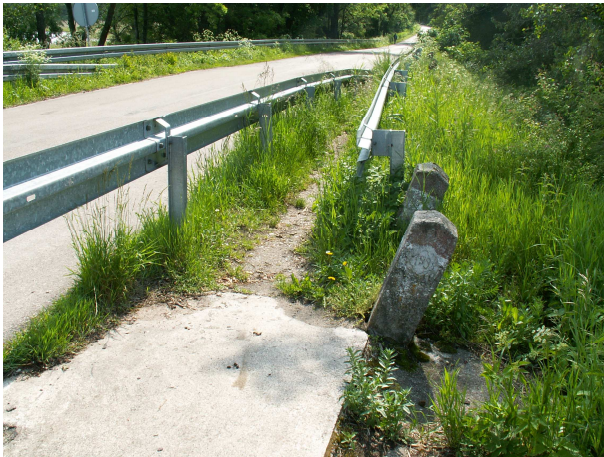
Rys. 17. Uszkodzone i beładnie wychylone słupki barier na przyczółku początkowym

- naprawić pozostałe, wymienione w p. 6.1. uszkodzenia.

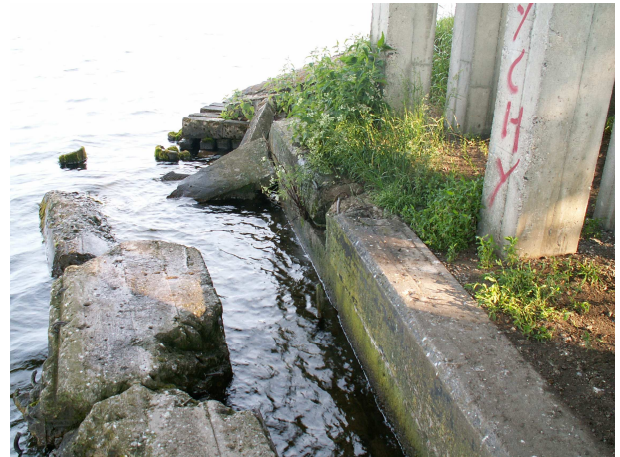
Rys. 18. Gruzowisko żelbetowe przy skarpie przyczółka początkowego

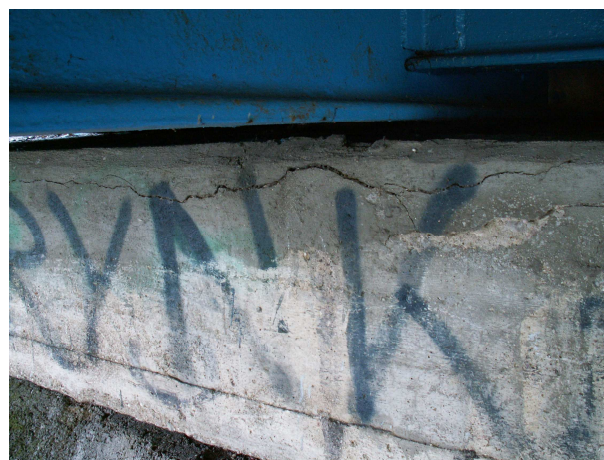
- odspojenia warstw naprawczych na ławie podłożyskowej przyczółka początkowego, przypuszczalnie w rezultacie korozji zbrojenia(rys. 19).

Rys. 19. Odspojenia warstw naprawczych na ławie podłożyskowej przyczółka początkowego
