***Ekspertyza filara mostowego (nr 7)***

**mostu przez jezioro Mamry k/m. Kirsajty**

**nr 115 Surwile - Pozezdrze**

**Kętrzyn marzec 2009r.**

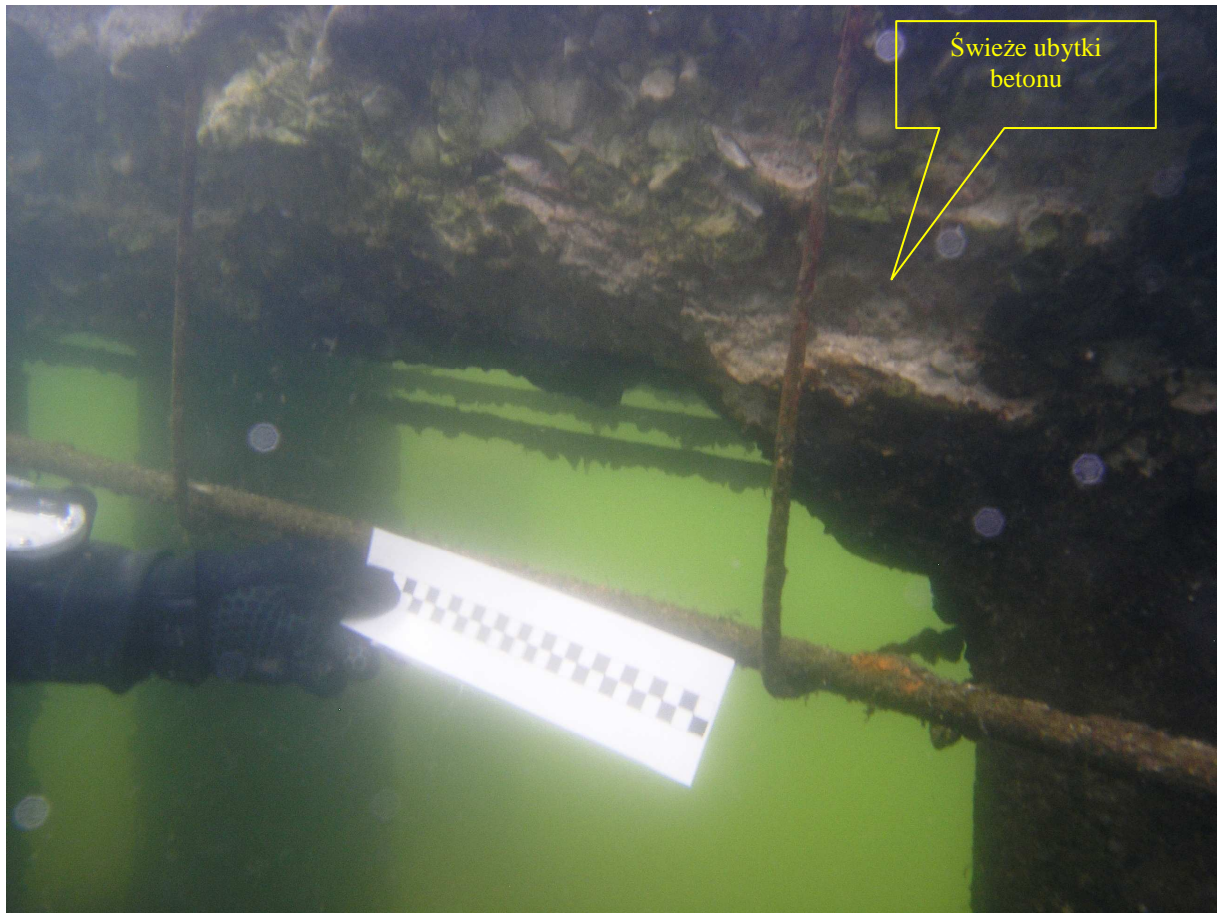
Zdjęcie 3

Zbrojenie dolne oczepu pomiędzy środkowymi słupami na całej szerokości pozbawione otuliny betonowej (patrz zdjęcie nr 3).

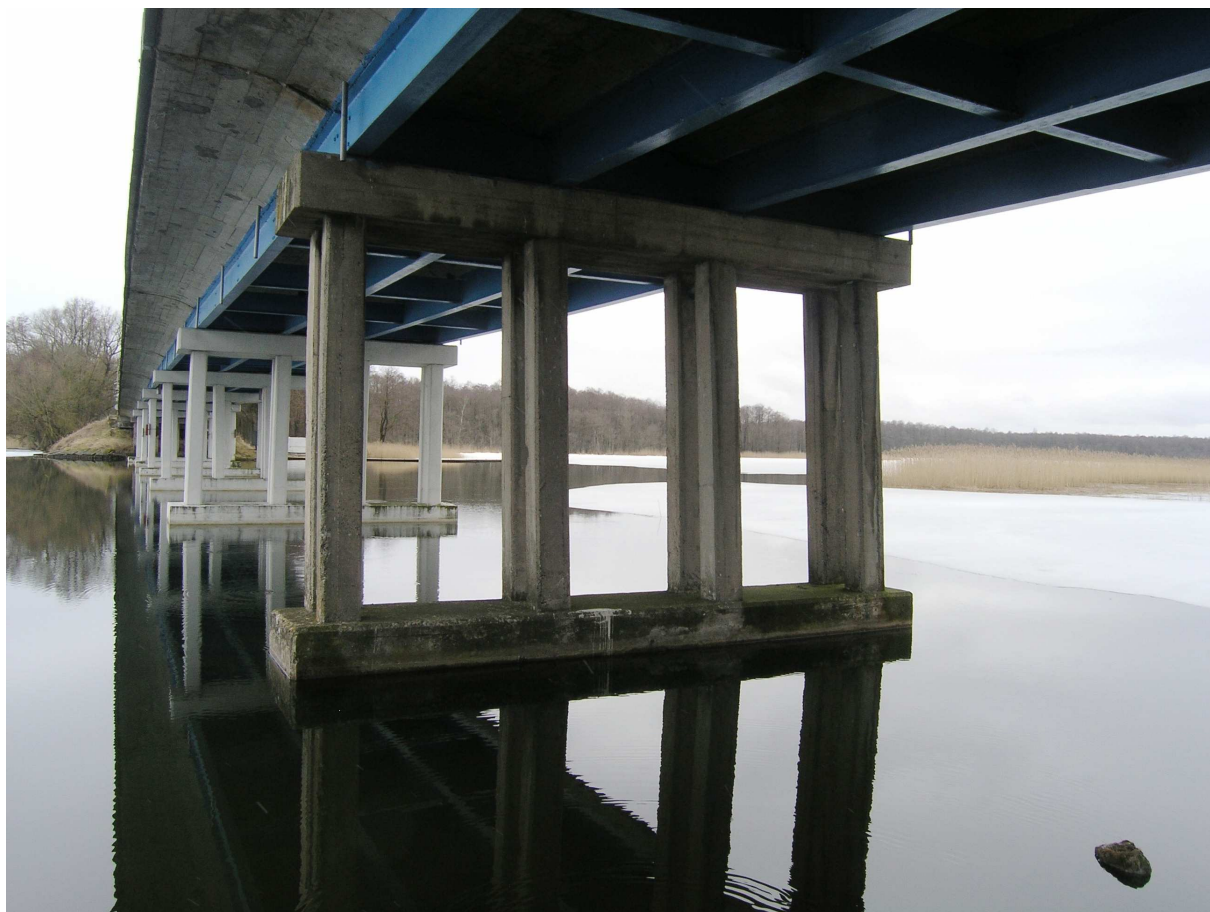
Zdjęcie 11 (widok ogólny filara nr 7)

Filar 7 jest w bardzo złym stanie poniżej lustra wody. Na dolnej powierzchni dolnych oczepów występują ubytki betonu o głębokości do 30 cm i wysokości 40cm, widoczne jest zbrojenie często na całej dolnej powierzchni (patrz zdjęcia i film video). Korozja i znaczne ubytki betonu są też na bocznych powierzchniach dolnych oczepu poniżej lustra wody.

- filara mostowego ze względu na bardzo duże ubytki, co może doprowadzić do katastrofy budowlanej.
- słupów nośnych nadmierne odchylenie od pionu może doprowadzić do katastrofy budowlanej.
